RESTAURACIÓN DE LAS PINTURAS MURALES  
DE LA ANTIGUA SACRISTÍA DEL  
MONASTERIO DE SAN JUAN DE LOS REYES, TOLEDO

<b>4. Descripción material de los elementos pictóricos .....</b>	<b>71</b>
Teresa Valle Fernández, Pedro Pablo Pérez García, M <sup>a</sup> Antonia García Rodríguez	
Procedimientos y técnica de ejecución de las pinturas murales y escultura.....	71
Soporte arquitectónico .....	73
Soporte pictórico .....	74
Estrato pictórico .....	75
Escultura .....	77
Caracterización de los materiales constitutivos.....	77
Metodología .....	79
Resultados .....	80
Conclusiones .....	85
<b>5. Estado de conservación .....</b>	<b>87</b>
Esther Gil Chao	
Principales factores de degradación y alteraciones observadas .....	87
Estado de conservación de las pinturas murales del muro sur.....	91
Estado de conservación de las pinturas murales del muro oeste .....	92
Paramento suroeste - muro oeste .....	93
Paramento central - muro oeste .....	93
Paramento noroeste - muro oeste .....	96
Estado de conservación de las pinturas murales del muro norte.....	96

<b>6. Criterios y metodología de la intervención .....</b>	<b>103</b>
Teresa Valle Fernández	
Metodología de intervención .....	104
Secuencia de

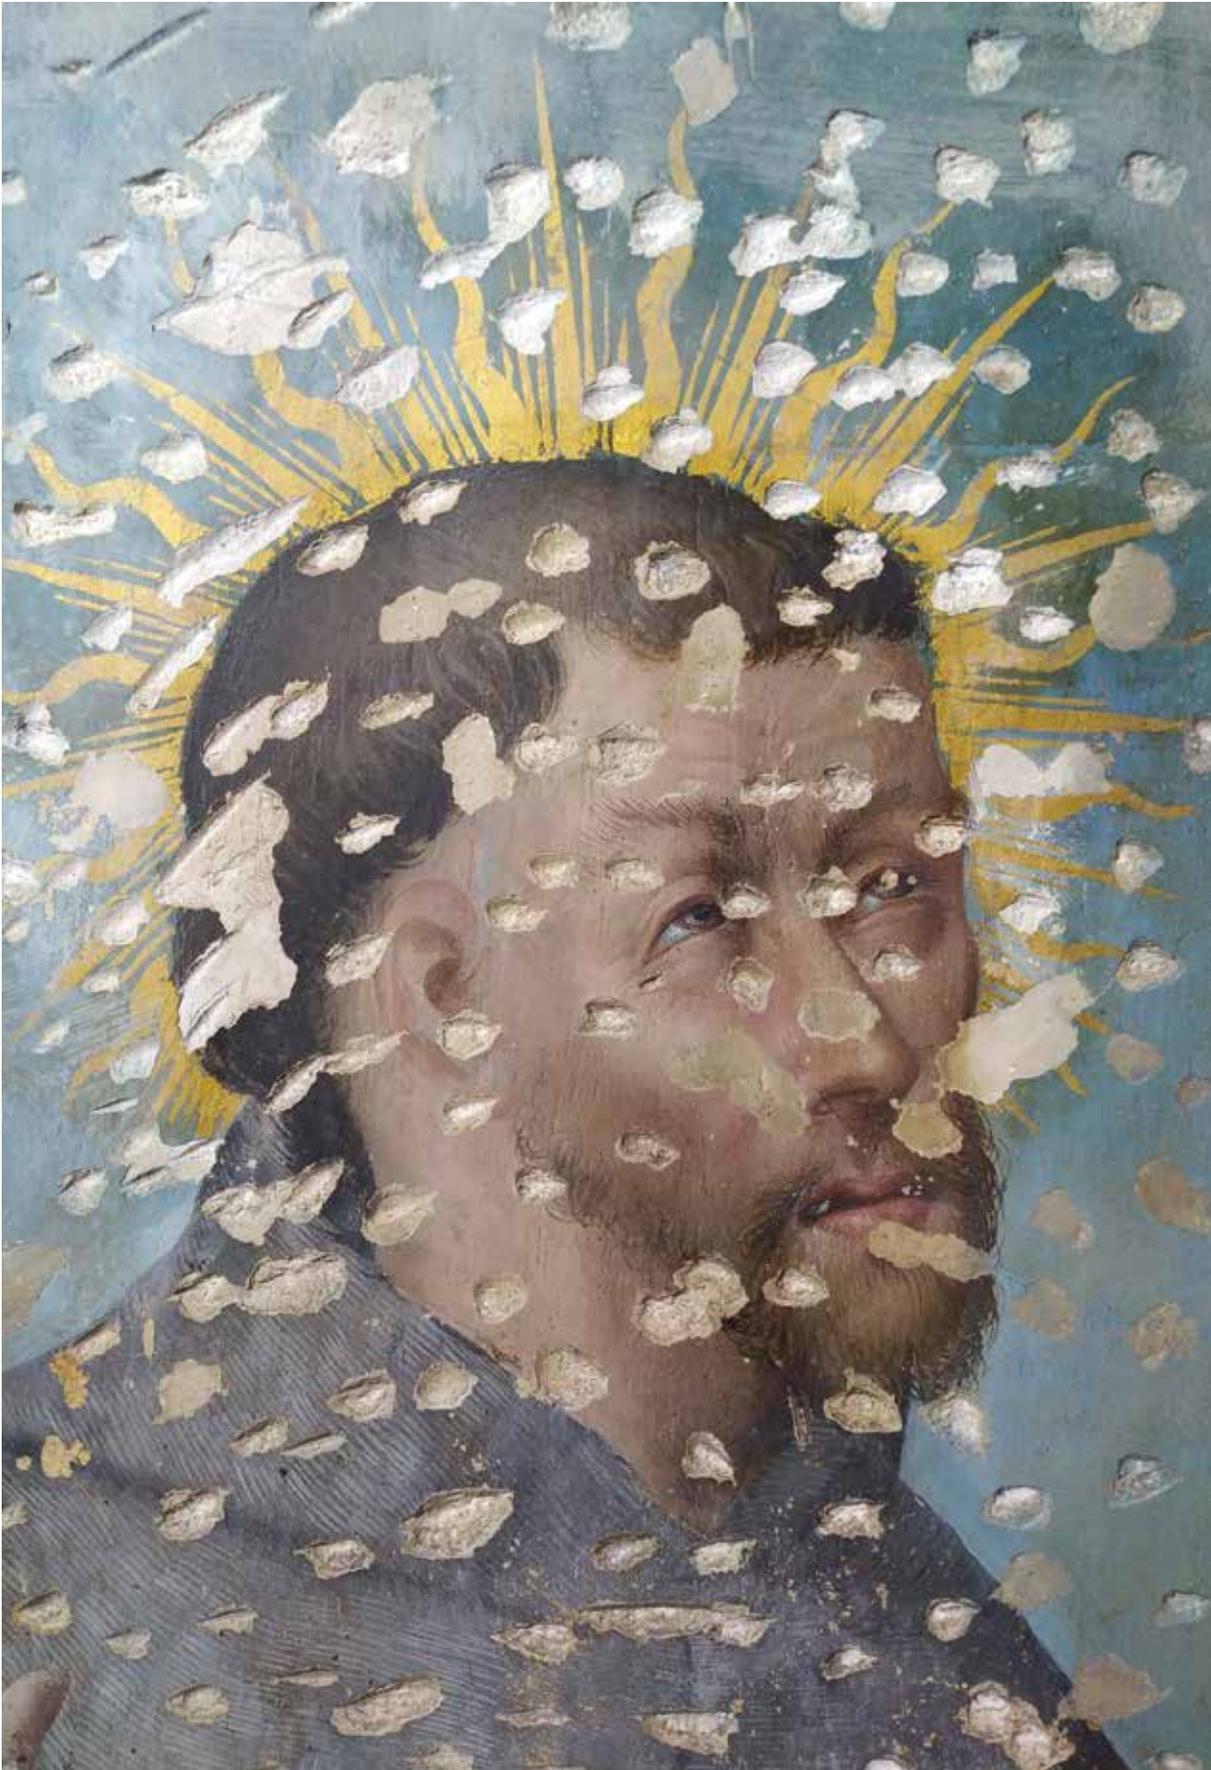
Detalles del rostro de san Francisco con el pincelado del cabello y el modelado de los rasgos faciales. El nimbo está ejecutado con aplicaciones de oro a pincel.

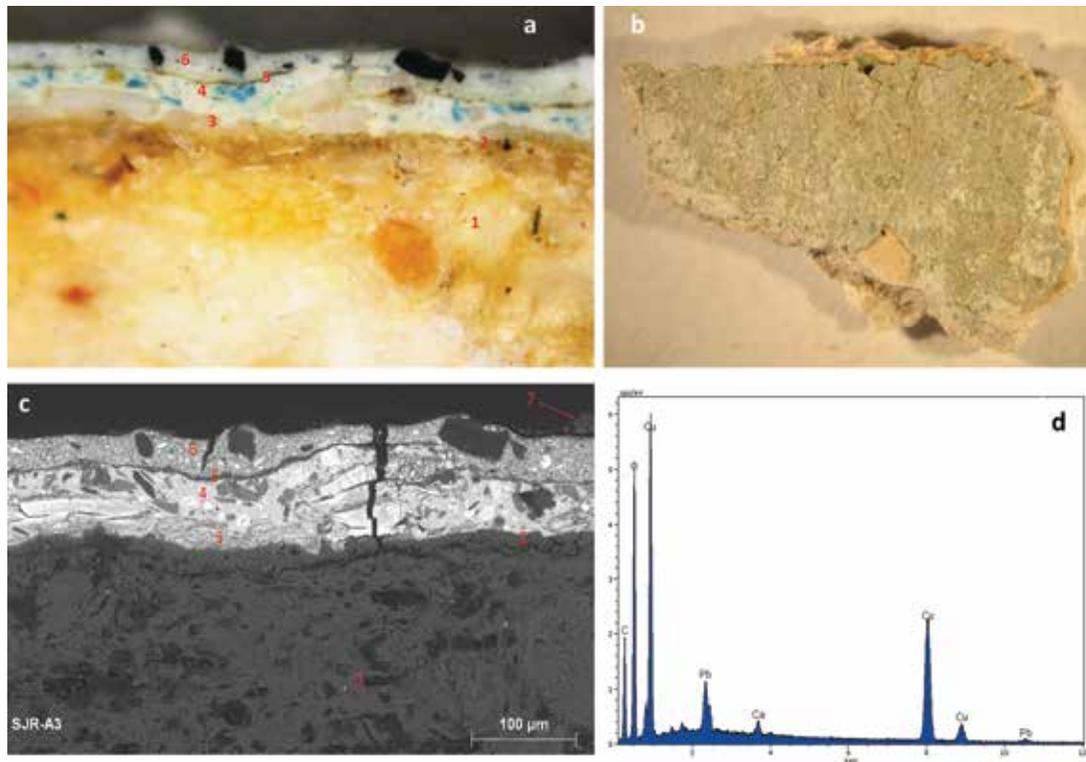
Microfotografía de la muestra con repinte procedente del muro oeste. (a) Imagen obtenida mediante MO. (b) Imagen obtenida mediante ME del anverso de la muestra. (c) Imagen de SEM de electrones retrodispersados. (d) Espectro EDX de la capa pictórica azul de azurita:  
 7. Capa de yeso  
 6. Capa pictórica de repinte  
 5. Capa orgánica de recubrimiento  
 4. Capa pictórica azul de azurita  
 3. Capa o imprimación de albayalde  
 2 y 1. Enlucido de yeso.

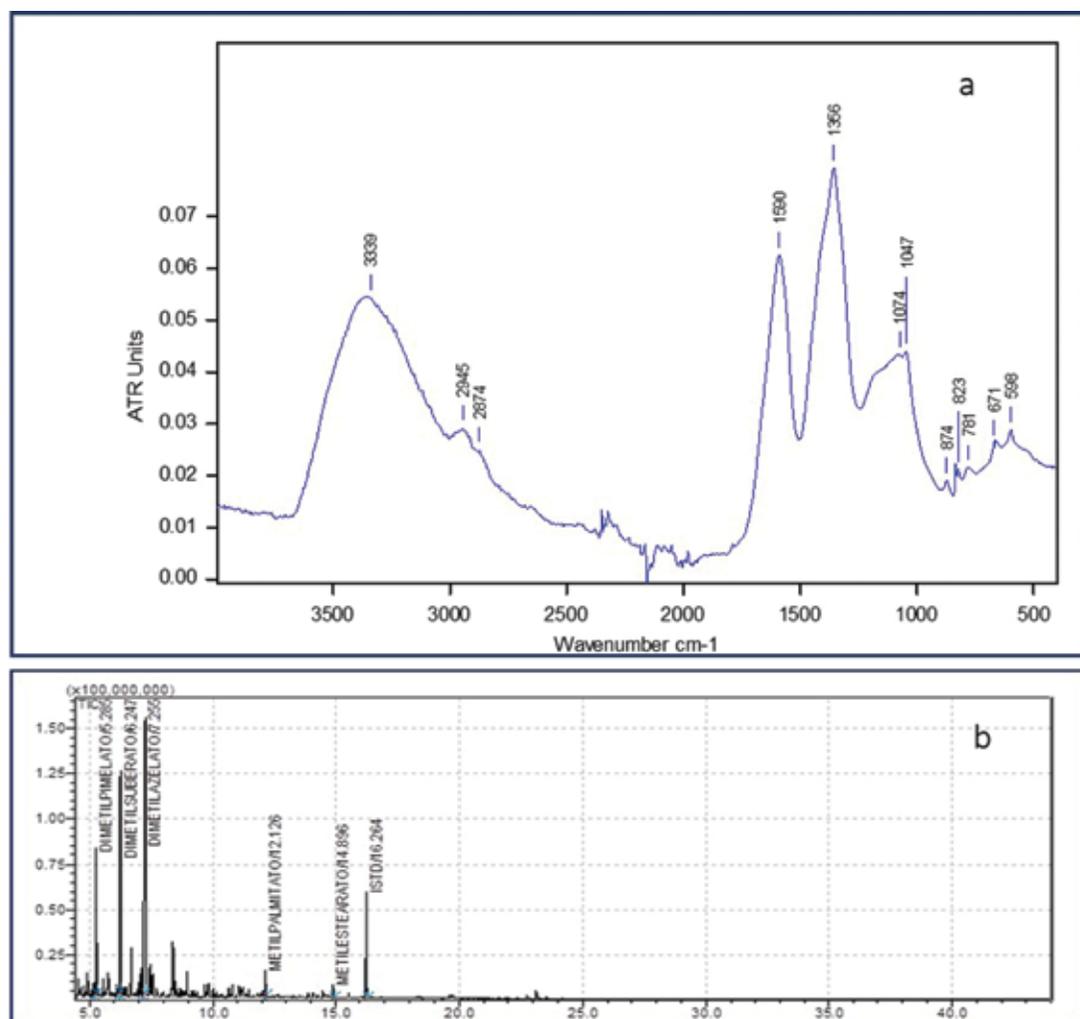
Análisis del residuo amarillo:  
 (a) Espectro de infrarrojos por transformada de Fourier.  
 (b) Cromatograma de gases.

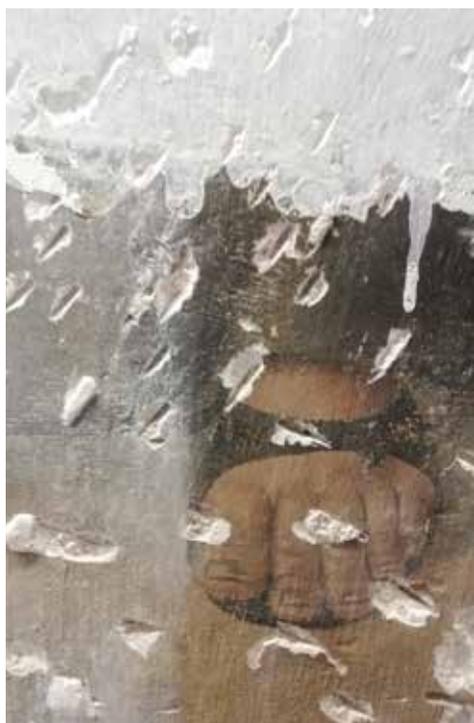
Detalle de la presencia de pintura plástica sobre la decoración.

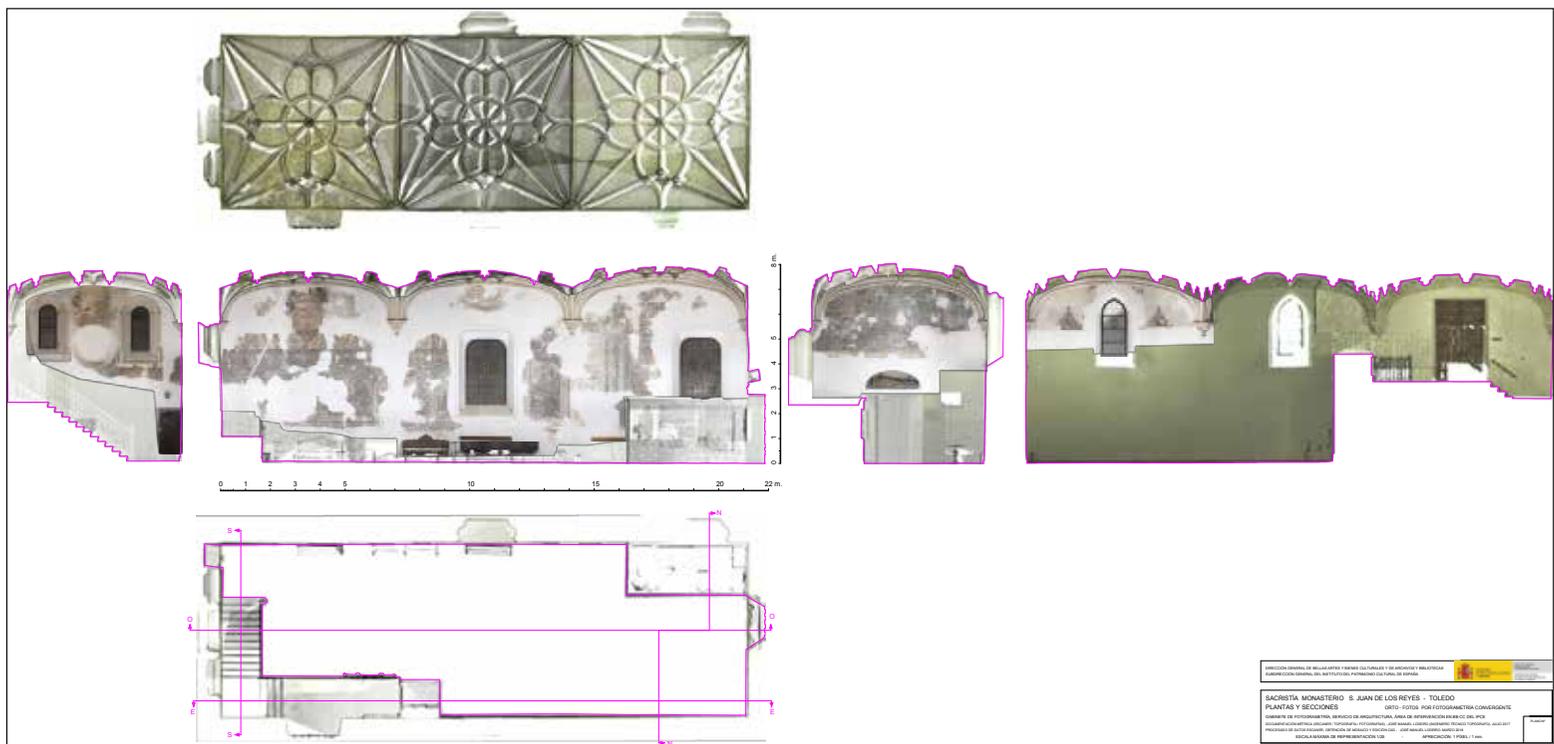
Orto-foto por fotogrametría convergente, realizada por el Gabinete de Fotogrametría del IPCE.

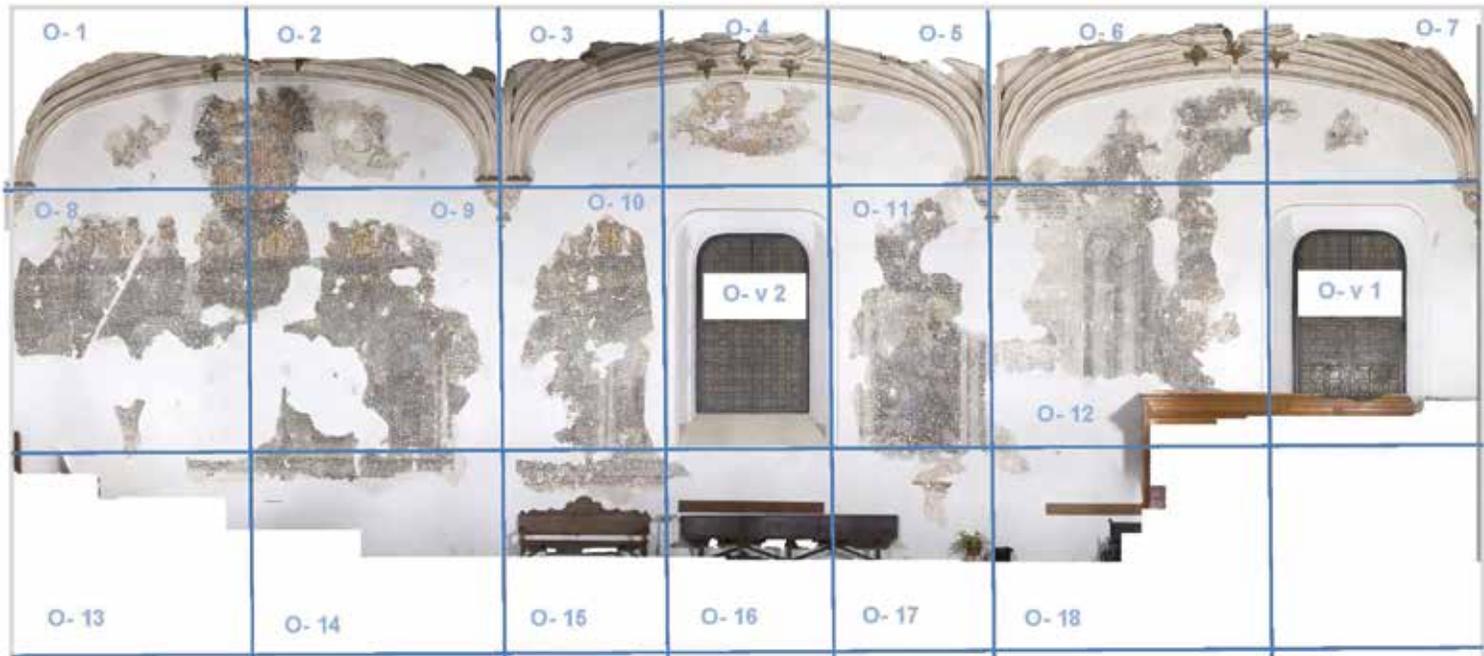
Esquema de sectorización de cada uno de los paramentos intervenidos en base a las ortofotos realizadas por el IPCE.

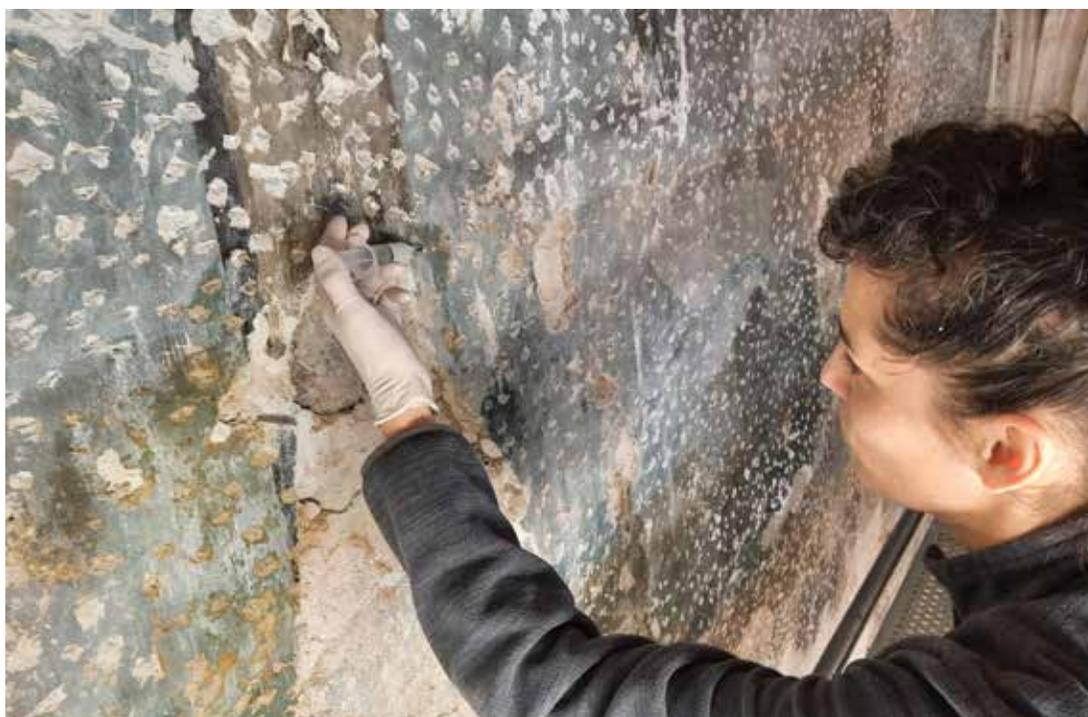
Tratamientos de consolidación mediante inyección de puntos adhesivos de resina acrílica y microlechadas hidráulicas.

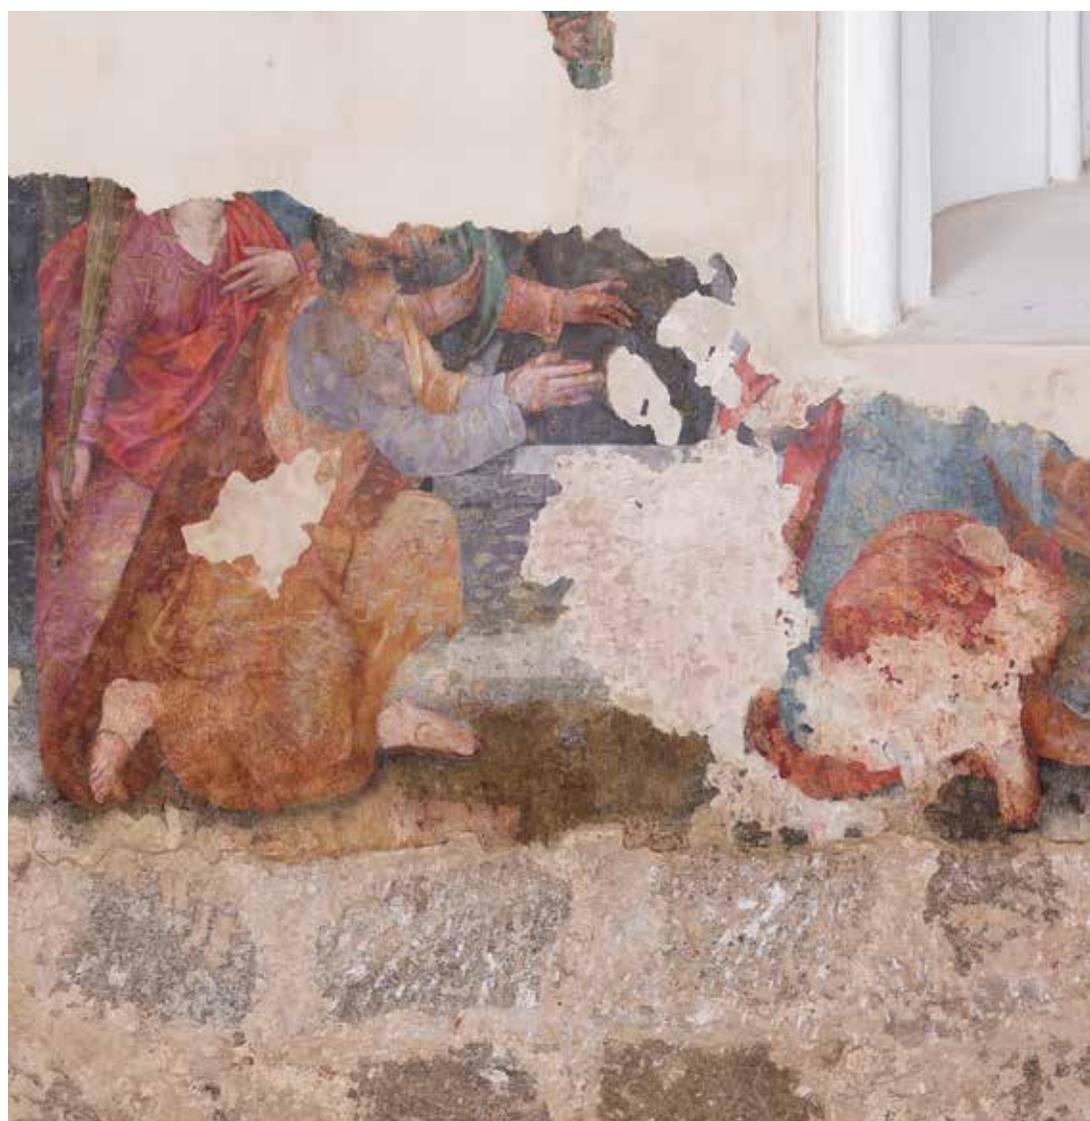
Parte inferior de la escena de la Asunción después de la reintegración.

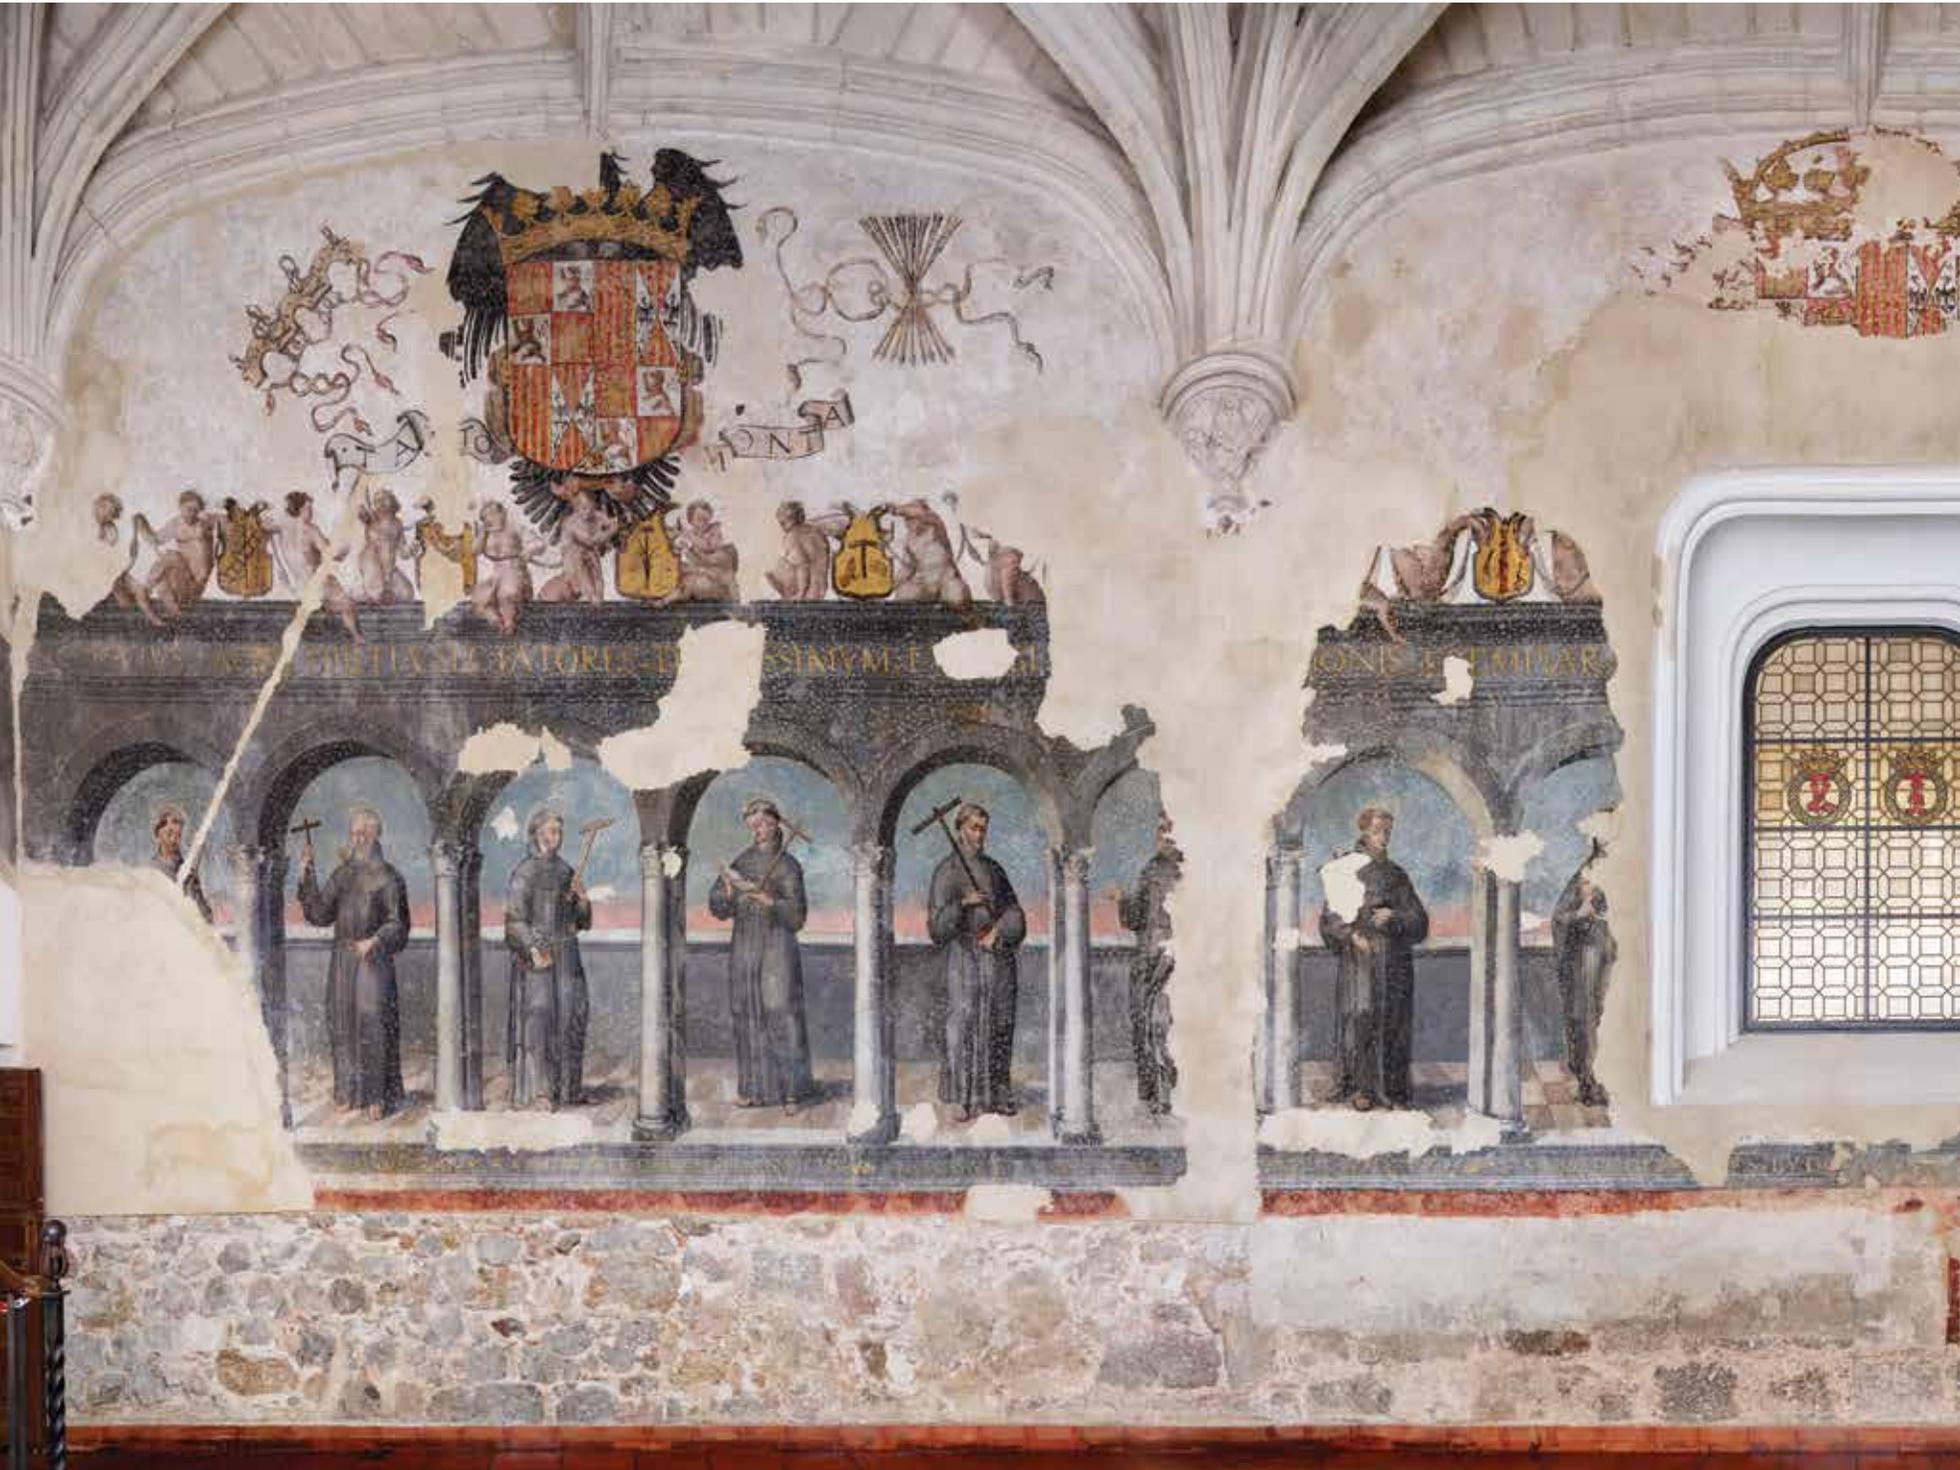
Muro oeste, antes y después de la restauración.

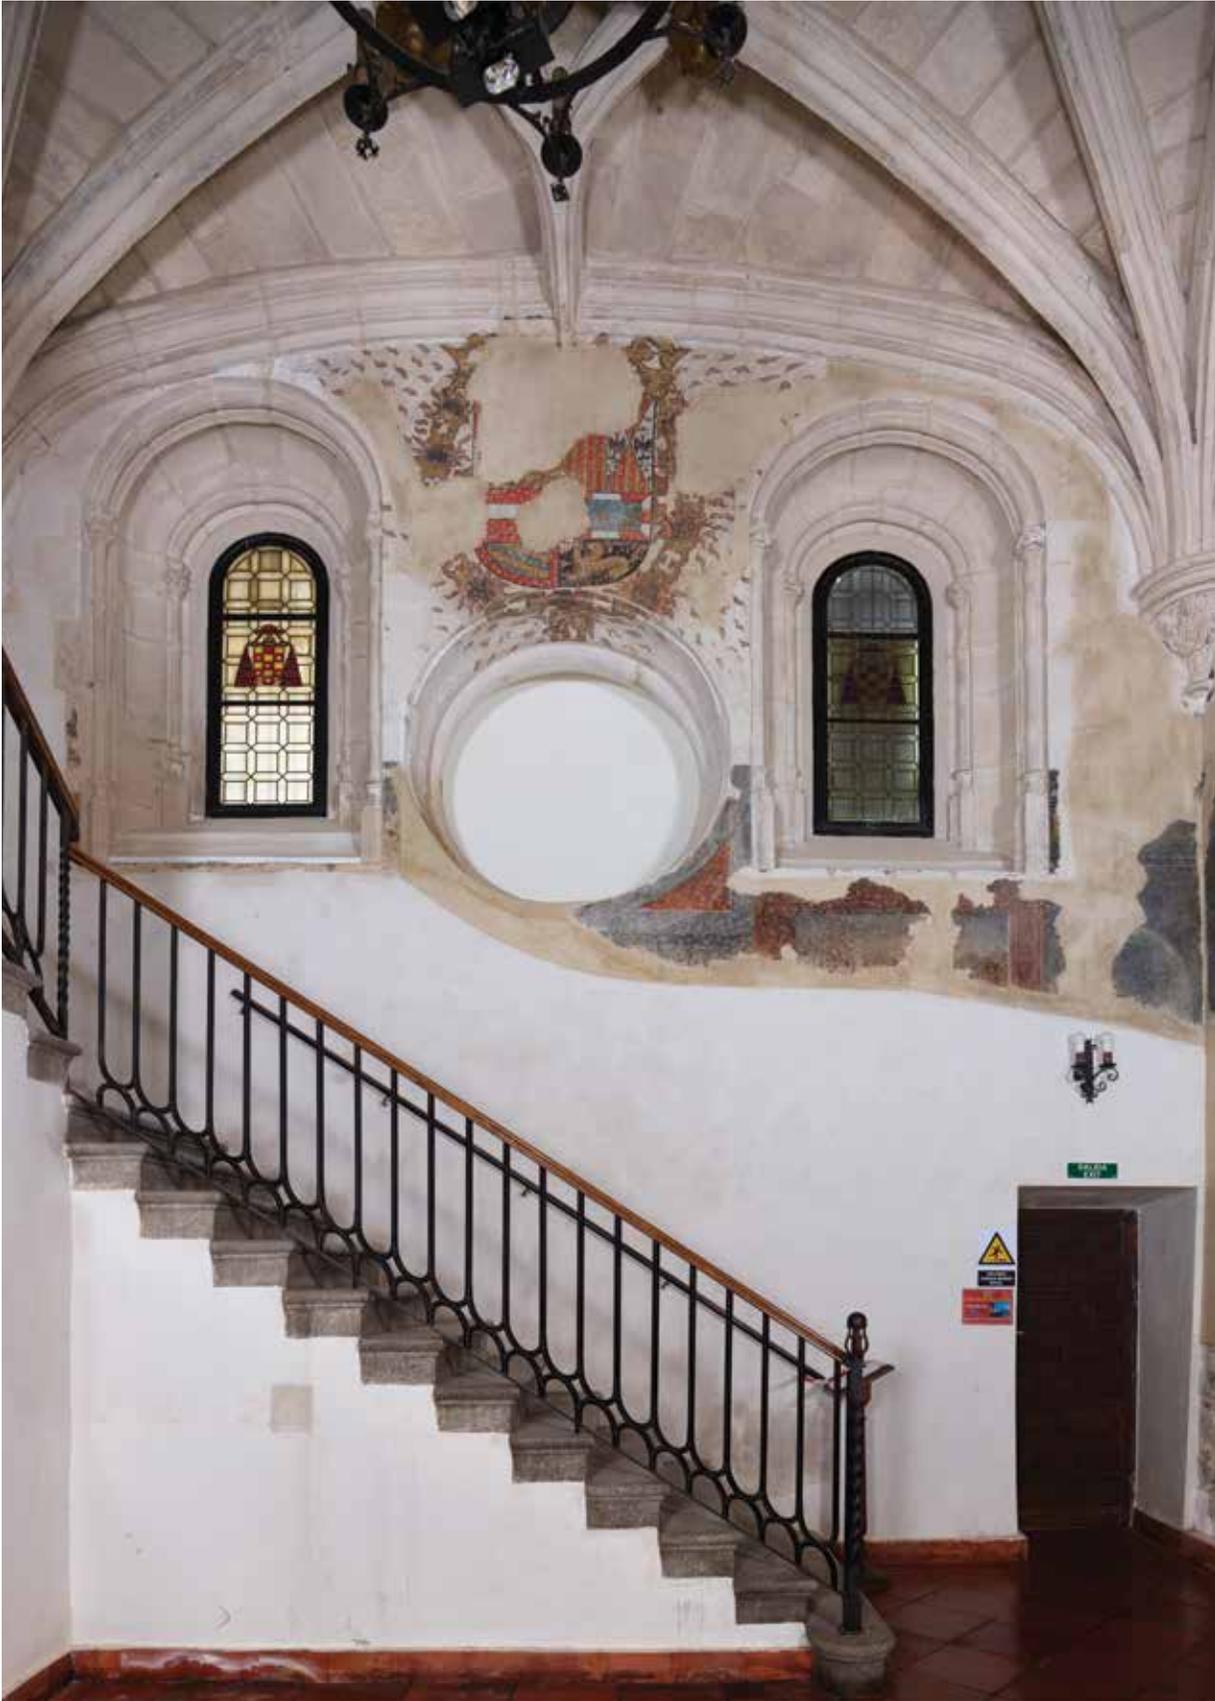
Muro sur, antes y después de la restauración.

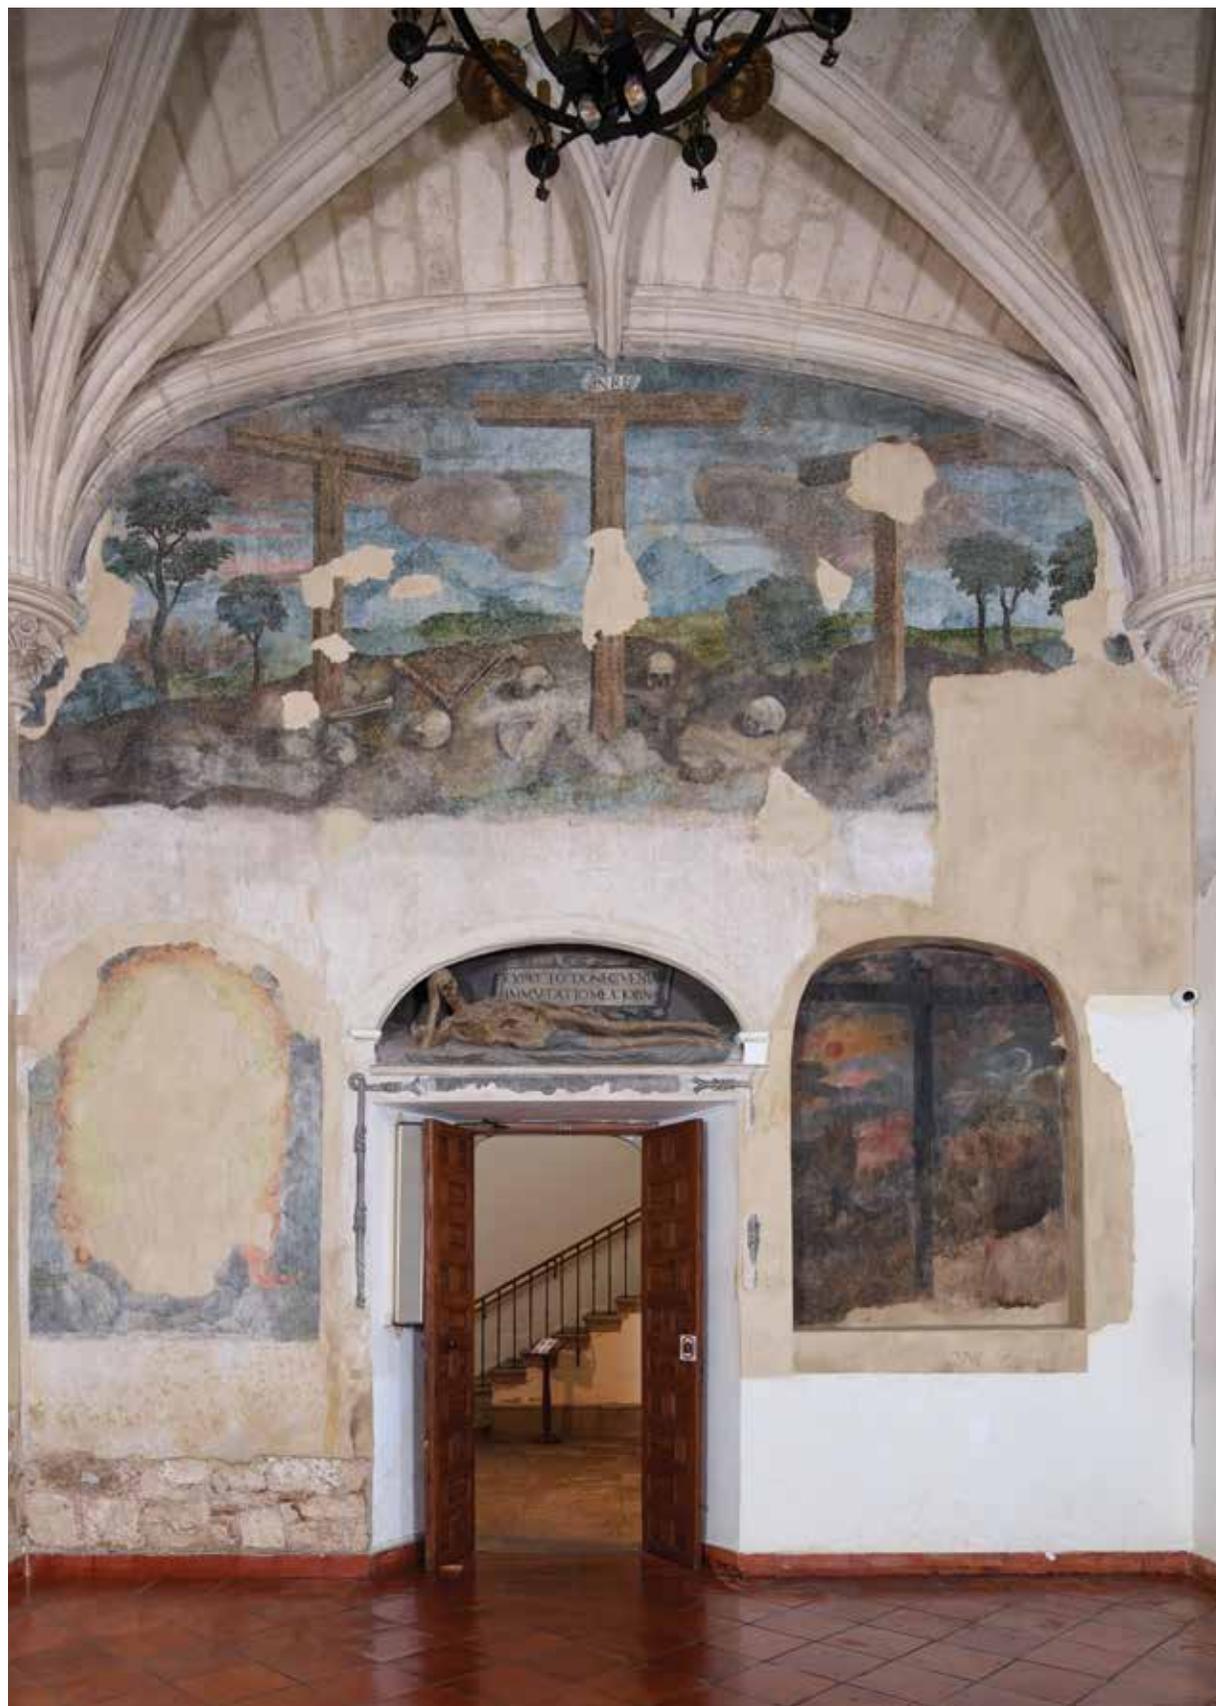
Muro norte, antes y después de la restauración.

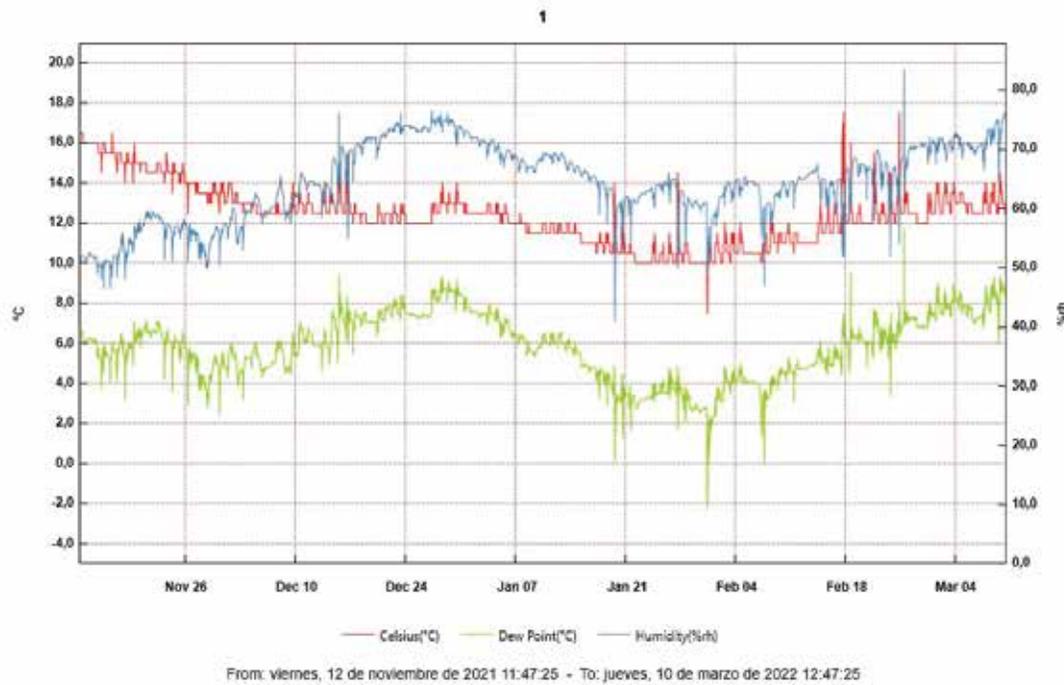
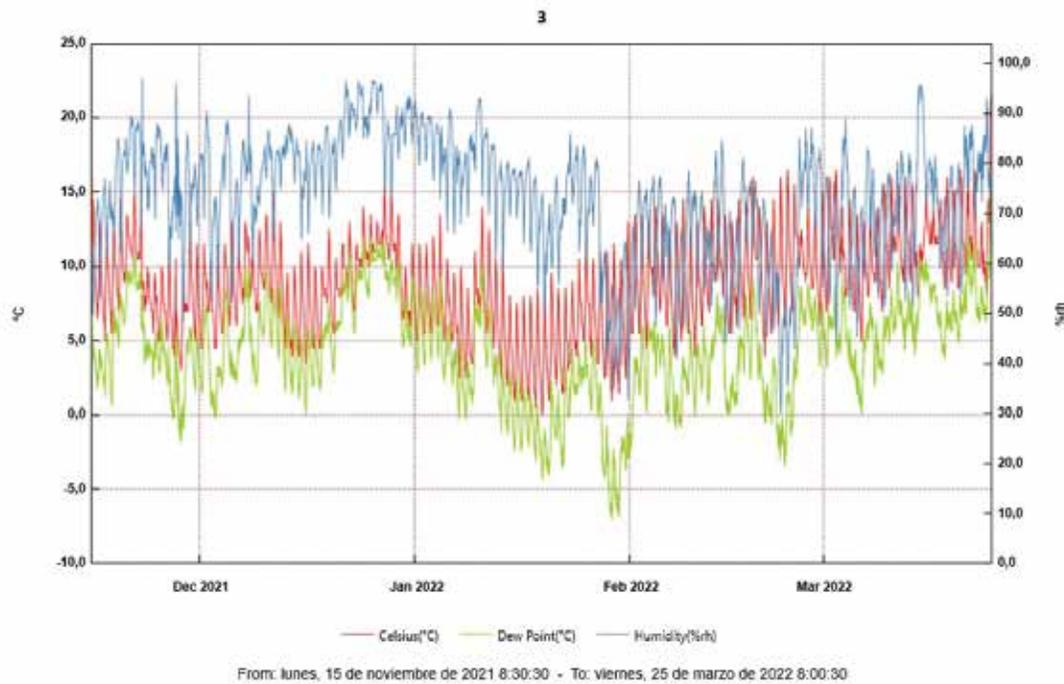
Comparativa de datos obtenidos en el interior de la sala (sensor nº1) y el exterior (sensor nº3).

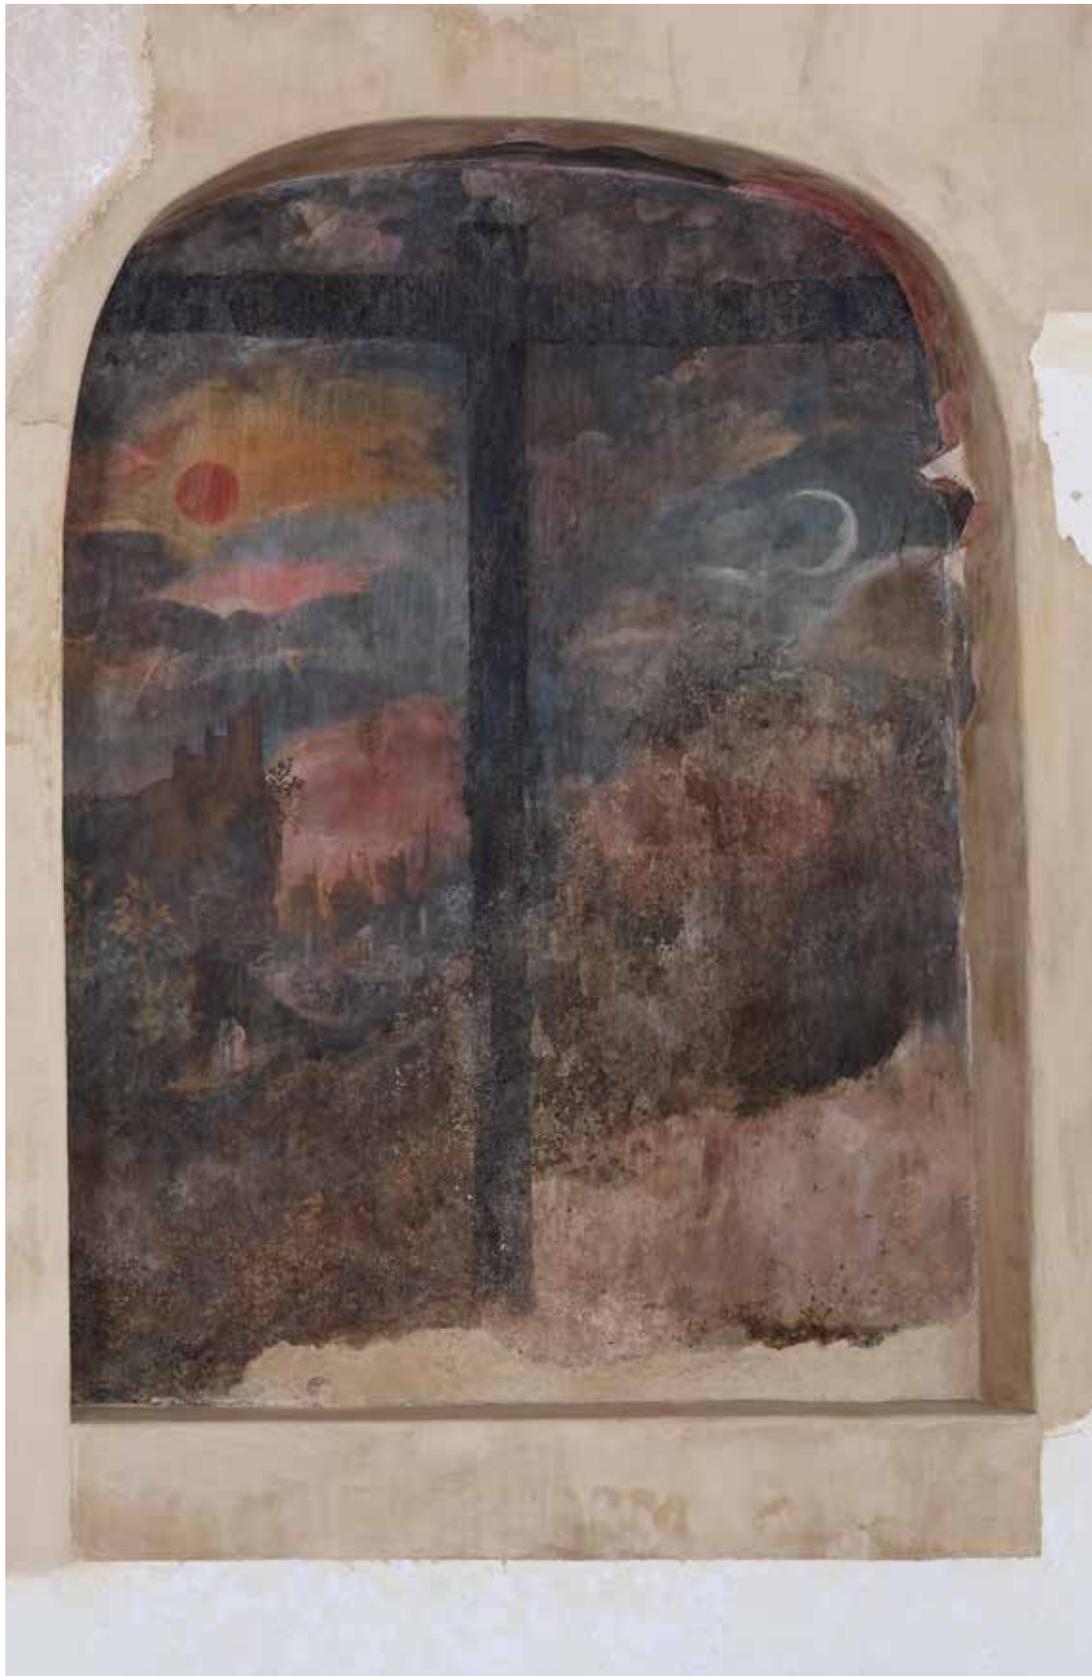
Hornacina recuperada en el muro norte.
